Laboratorio de Ensayos  
y Mediciones Eléctricas

**Informe de Ensayo**

**LEP.16.025.0.I**

**Ensayo de dos protectores faciales para utilizar ante riesgo  
de exposición al arco eléctrico**

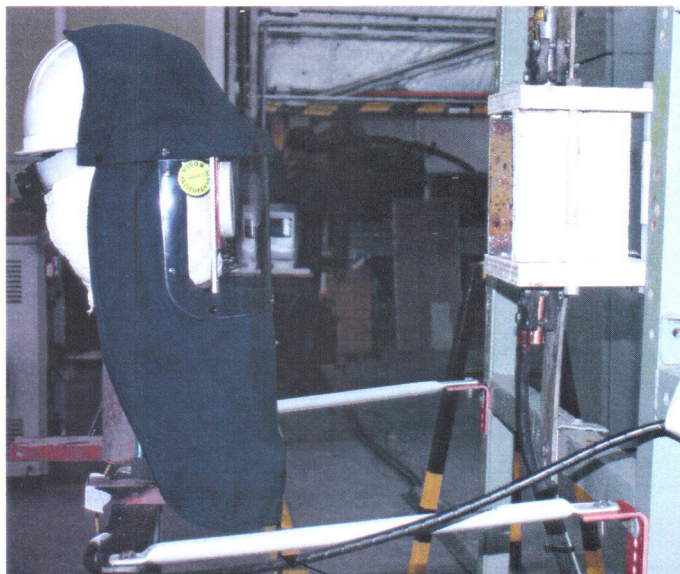
Foto N° 1: Montaje de prueba

Presilla

Las pruebas se realizaron siguiendo las indicaciones del solicitante, basadas en la norma IRAM 3904/04. La muestra a ensayar se colocó sobre una cabeza de prueba, de frente a la caja de ensayo donde se establece el arco eléctrico, como lo indica la figura 2 de la norma de Ref. 1 y como se aprecia en la foto N° 1. La distancia entre el protector facial y la caja de ensayo fue 300 mm, y el centro del espacio entre electrodos se encontraba a 50 mm del borde superior del protector facial. La presilla inferior del protector (ver foto N° 1) se fijó a la estructura de montaje para evitar su plegado, ya que según las instrucciones de uso, ésta debe ser tomada de un botón de la camisa. La tela de la parte superior que está en contacto con el casco, se dispuso en la peor condición, en lo referente a la posibilidad de recibir material incandescente. La figura N° 1 corresponde a un esquema del montaje.

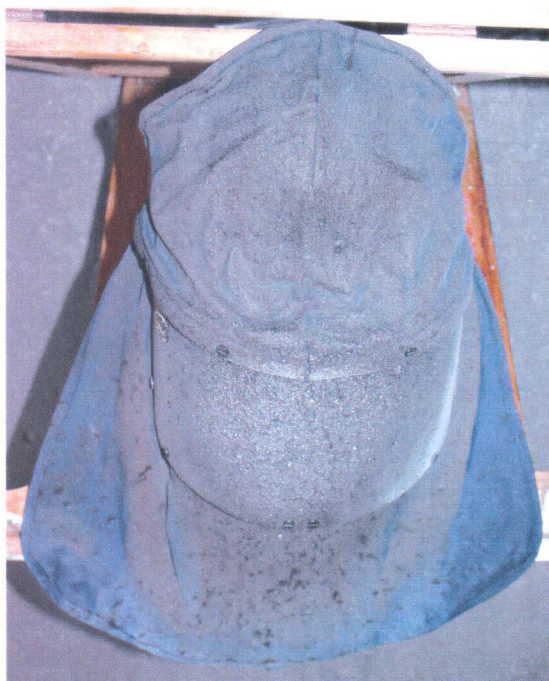
Foto N° 3: Muestra 16.025-02 después del ensayo de arco eléctrico

Tiempo de persistencia de la llama: menor a 5 s.

Formación de agujeros: no hubo.

En la foto N° 3 se puede observar el estado del protector facial luego de la exposición al arco eléctrico.

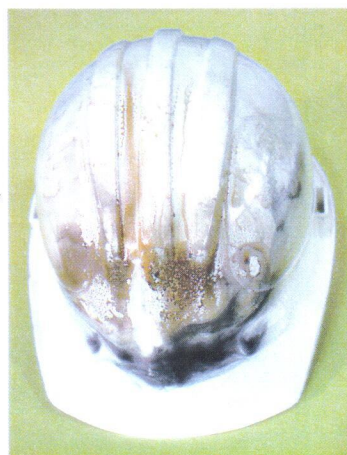
Foto N° 4: Casco de la Muestra 16.025-02 después del ensayo de arco eléctrico

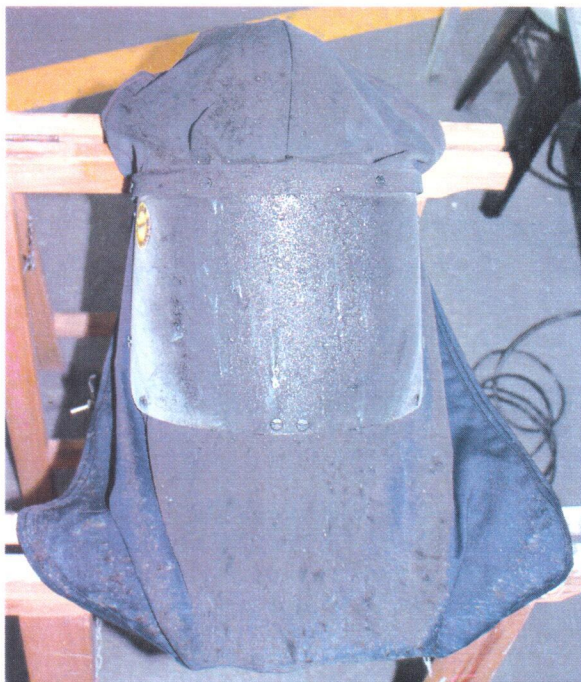
Foto N° 5: Muestra 16.025-03 después del ensayo de arco eléctrico

Tiempo de persistencia de la llama: menor a 5 s.

Formación de agujeros: no hubo.

En la foto N° 5 se puede observar el estado del protector facial luego de la exposición al arco eléctrico.

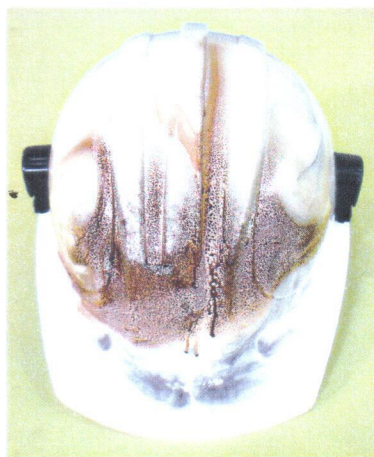
Foto N° 6: Casco de la Muestra 16.025-03 después del ensayo de arco eléctrico
